Sanierung einer Gasleitung mit Compact Pipe

520 Meter in einem Stück

Die Sanierung einer Gasleitung in einem für Baumaschinen weitgehend unzugänglichen Gelände mit dem Close Fit Verfahren hat die Verantwortlichen bei den Stadtwerken Eschwege rundum überzeugt.

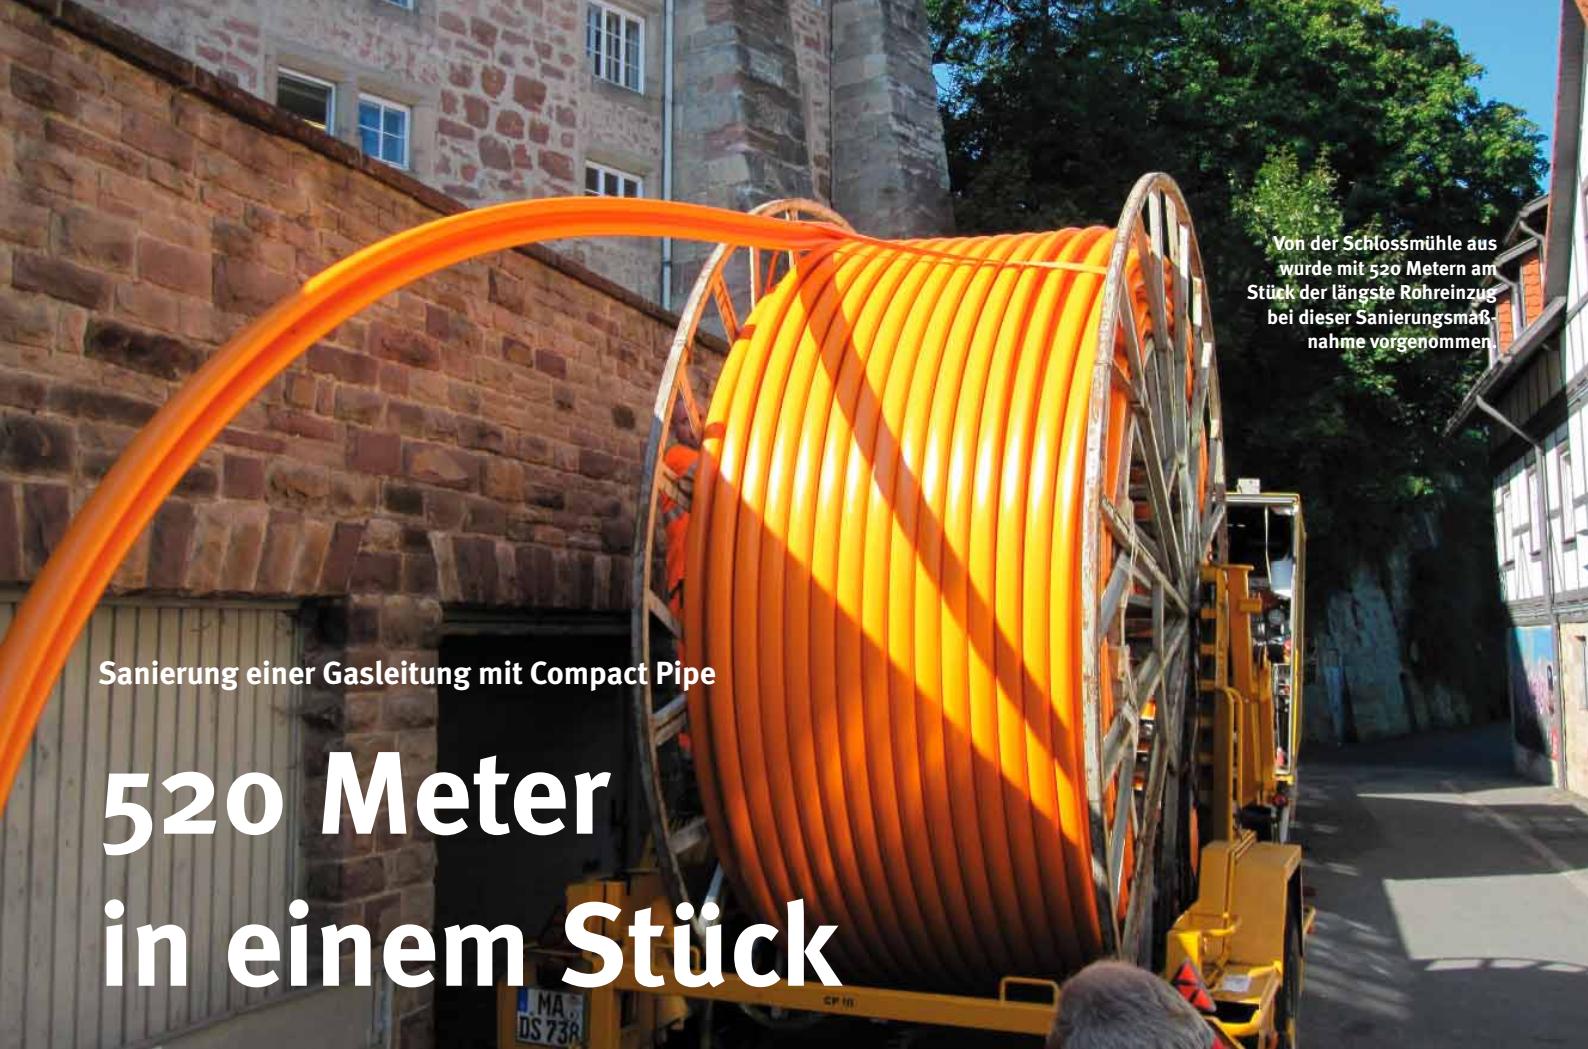
Von der Schlossmühle aus wurde mit 520 Metern am Stück der längste Rohreinzug bei dieser Sanierungsmaßnahme vorgenommen

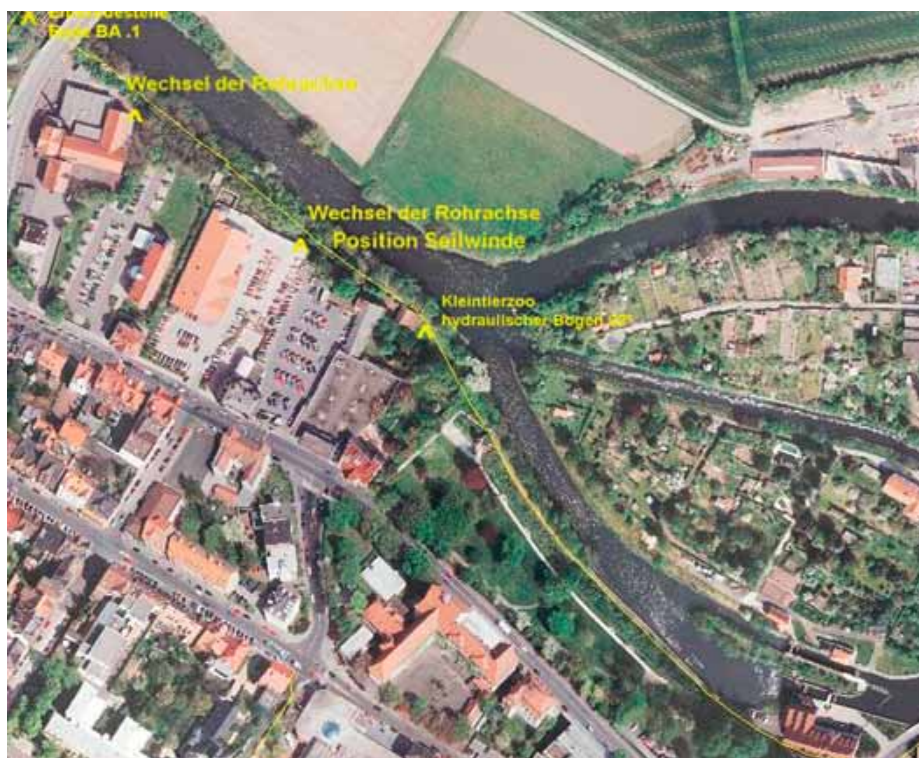
Die Trasse im Überblick.

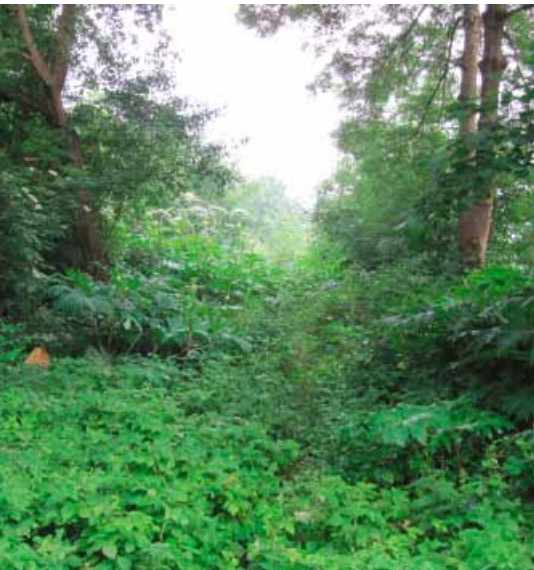
Urzustand der Trasse im Bereich der Eisenbahnbrücke.

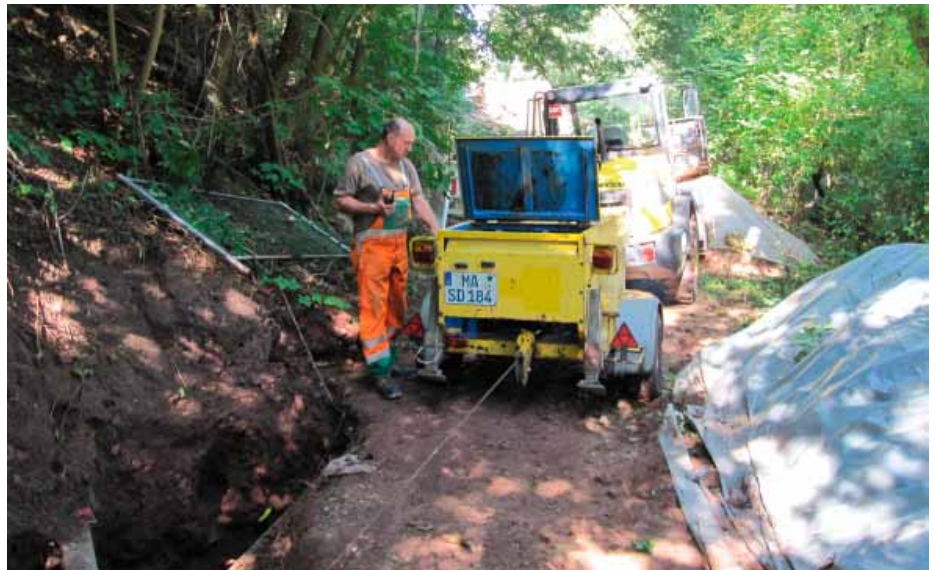
Rohreinzug mit einer 5 to. Winde.

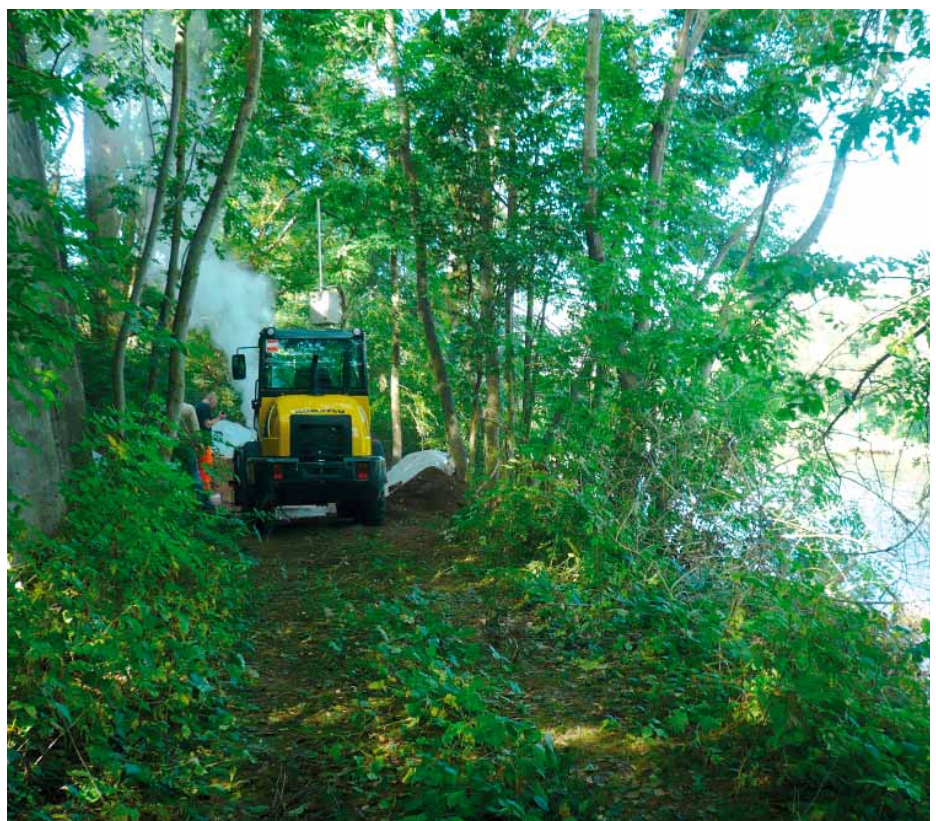
Eindruck von der Trasse während der Bedampfung.

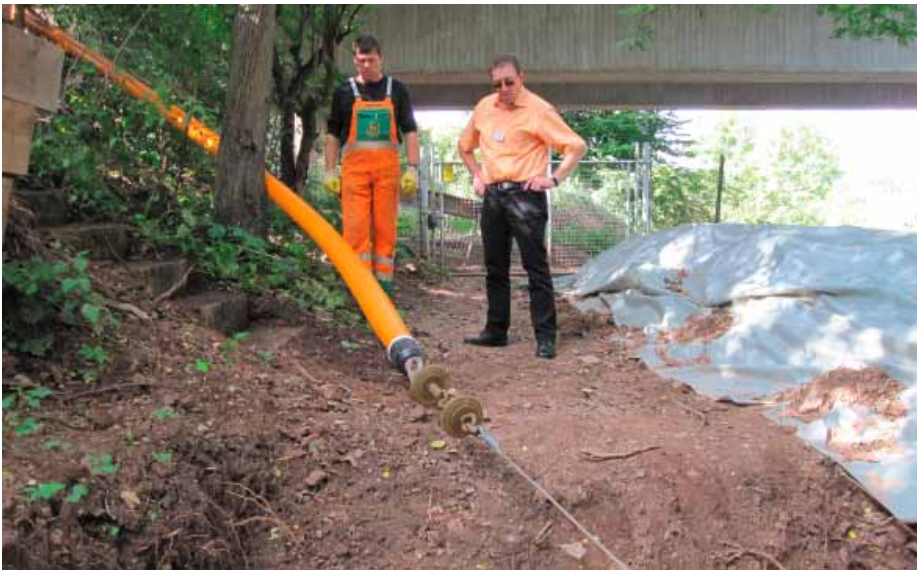
Rohreinzug im Bereich der Eisenbahnbrücke unter den Augen von Albert Stiedl, Vorarbeiter bei Diring & Scheidel und dem Geschäftsführer der Stadtwerke Eschwege GmbH, Markus Lecke.

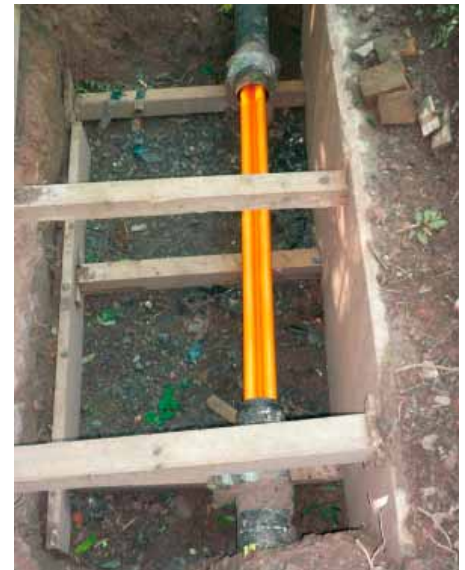
Rohrstrang vor der Bedampfung. Die Baugrube wurde für die Kamerabefahrung geöffnet.

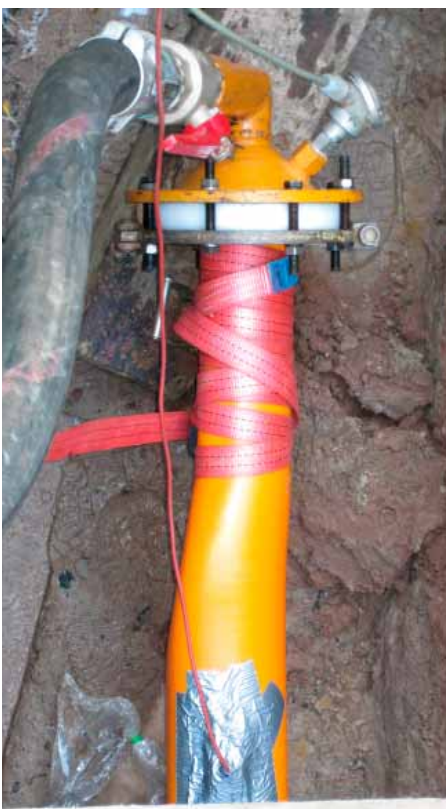
Dampfanschluss mit Temperaturkompensation.

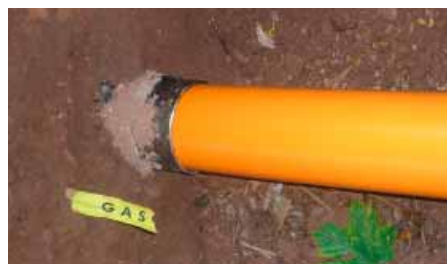
Rohrstrang nach der Bedampfung.

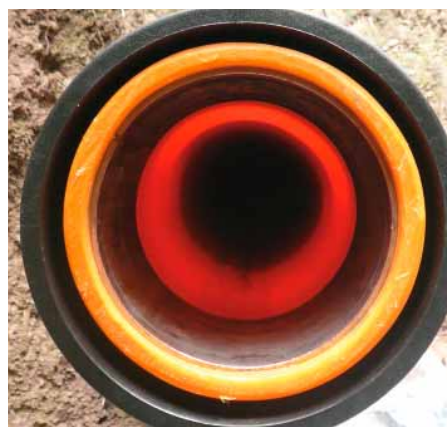
Fertiges Compact Pipe Rohr nach der Bedampfung mit Stützhülse und Relining-Muffe der Fa. Friatec.

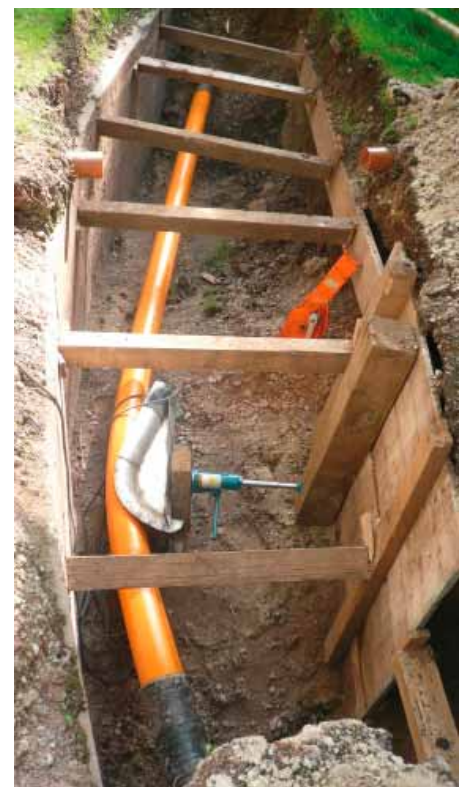
Um einen optimalen Bogen in der freien Strecke zu herzustellen, wurden entsprechende Hilfsmittel eingesetzt.

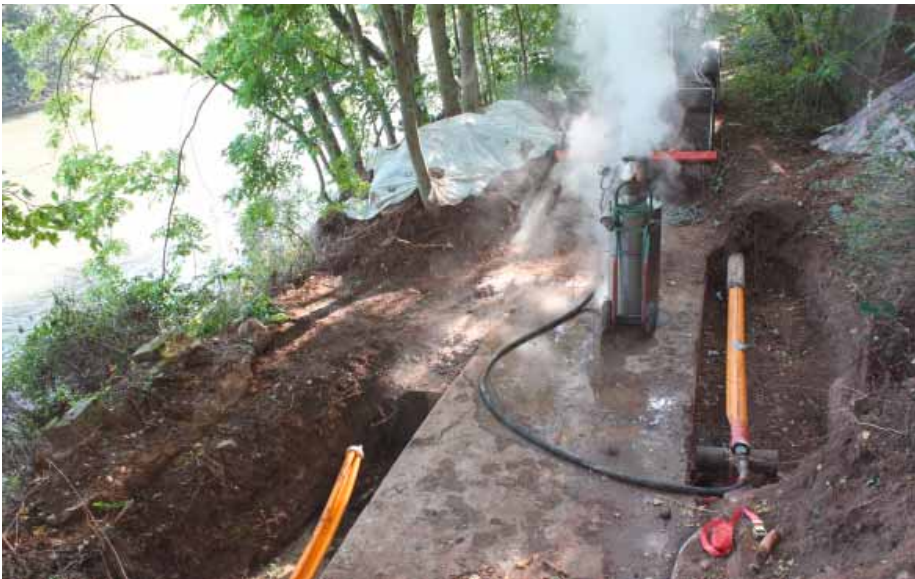
Dampfauslass am ersten Wechsel. Gut zu erkennen der rechteckige Regenwassersammler aus Ort beton.
